EVALUAREA TEHNICĂ A CLĂDIRILOR DIN CENTRU ISTORIC AL MUNICIPIULUI CHIȘINĂU

***Rezumat.** Evaluarea tehnică în construcții se efectuează prin studii, cercetări, încercări și evaluări ale situației existente, calcule și verificări pentru asigurarea unui nivel minim de calitate, prevăzut de Legea privind calitatea în construcții. Prezentul articol are drept scop de a analiza obiectele istorico-culturale, de a face comparație între cum reprezentau acestea mulți ani în urmă și care este starea lor actuală, de a obține unele cunoștințe privind inspectarea și expertiza tehnică a clădirilor istorice.*

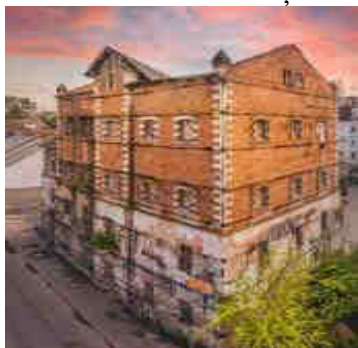
Figura 4. Moara Roșie - Clădirea fostei mori de aburi
Sursa: elaborat de autor

Clădirea fostei mori de aburi, numită colocvial Moara roșie, este o moară de abur nefuncțională, monument de arhitectură de valoare locală amplasat pe strada cu același nume din Chișinău. A fost construită la sfârșitul sec. al XIX-lea – începutul sec. al XX-lea, în stil eclectic. Moara este o clădire masivă, în patru niveluri, ridicată pe un plan rectangular, cu o aripă laterală, mai joasă, aliniată cu latura alungită străzii. [2]

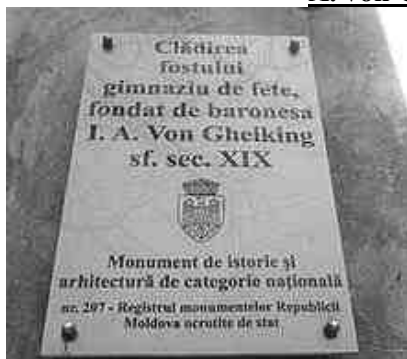
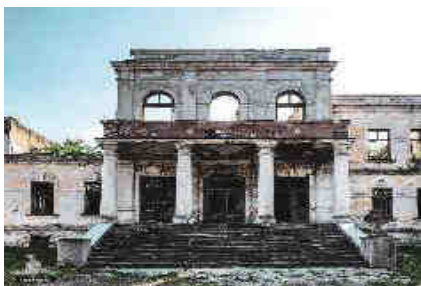
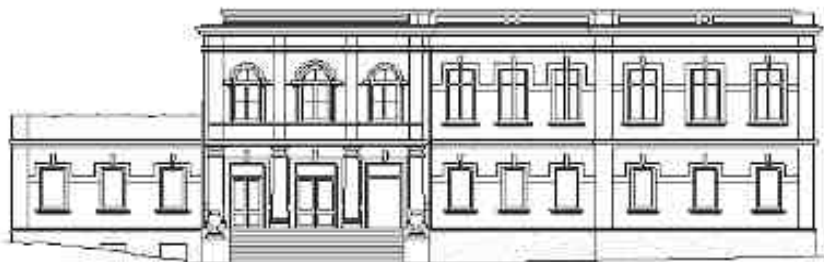
Figura 5. Clădirea fostului gimnaziu pentru fete fondat de baroneasa A. von Gheiking

Clădirea fostului gimnaziului pentru fete fondat de baroneasa Iulia von Heyking este un monument de arhitectură de însemnătate națională, amplasat pe str. Alexei Mateevici, 85 din Chișinău, în prezent se află într-o stare avansată de deteriorare. Teritoriul pe care sunt amplasate edificiile este de 04112 ha, construcțiile având 1047,3 m.p., 339 m.p. și 66,3 m.p. [3]

În momentul de față, accesul e teritoriul obiectului evaluat este restricționat, deoarece starea este extrem de avansată și poate prezenta pericol pentru trecători.

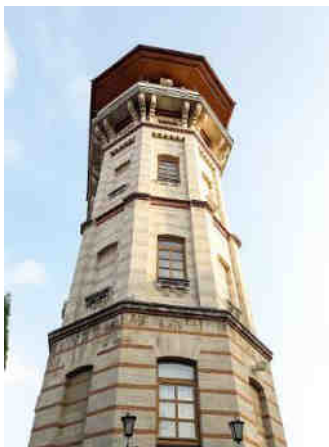
Figura 5. Turnul de apă,
sediul muzeului or.
Chișinău

Starea tehnică a Turnului de Apă din mun. Chișinău este satisfăcătoare și nu necesită intervenții urgente. În timpul inspecției nu au fost observate deteriorări ale structurilor care pot conduce la scăderea capacității portante și a stabilității clădirii, prăbușirii elementelor sau careva perturbații grave a funcționării normale a echipamentului și instalațiilor. [6]
